Lote 1 - Rota: Padre Pedro Pinto

Diagnóstico da Calçada		Qualidade do Serviço	
Endereço: Rua Padre Pedro Pinto, 706		62	C
Data do Registro: 22/11/2019 10:30:58			
Num. Lote CTM: 190102400155

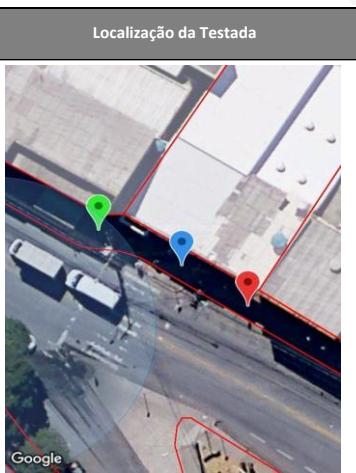
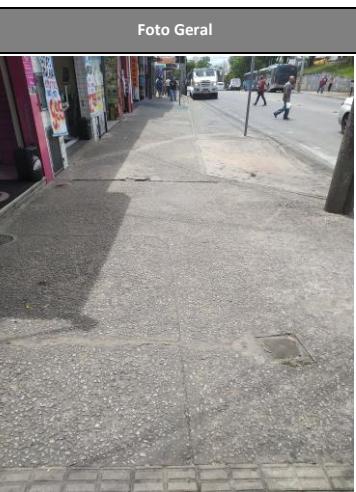
ID	Itens Avaliados	Respostas	Nota
P_1	O Mobiliário urbano está dentro da faixa de serviço de 70 cm ?	Sim	-
P_2	Qual a largura livre do Passeio ?	Acima de 1.50 m	10
P_3	Tipo de revestimento da calçada ?	Concreto	10
P_4	Existencia de Buracos ?	Poucos	5
P_5	Condições Gerais do Piso e meio-fio da calçada ?	Regular	5
P_6	Presença de desniveis ?	Nenhum	10
P_7	Tem rebaixamento de calçada para Pedestre ?	Sim	7
P_8	Possui piso tátil ao longo da Calçada ?	Não	-
P_9	A calçada Possui Rebaixamento de Veículos correto ?	N.A	0
P_10	Existencia de altura livre menor que 2,10 m ?	Não	-
P_11	O Passeio está no padrao da SMPU ?	Não	0
P_12	A testada possui prática de estacionamento sobre o passeio ?	Não	10
P_13	Existe algum dispositivo de Drenagem sobre a calçada ?	Não	0
P_14	Existe PED em frente a testada ?	Não	-
P_15	Existe FTP em frente a testada ?	Não	-
P_16	Classificação geral da calçada pelo pesquisador.	Regular	5

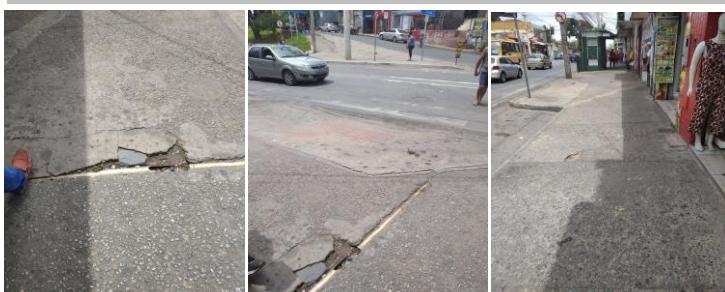
Fotos Complementares - Detalhes do Passeio

ID	Itens Avaliados	Respostas	Nota
P_7_1	Qual tipo do Rebaixo ?	Rebaixo Tipo 1 (trapézio)	0
P_7_1_1	Se for do Tipo 1, Passeio possui largura livre de 1,2 m ?	Sim	0
P_7_1_2	Se for do Tipo 1, O rebaixo tem abas conforme a norma ?	Não	-1
P_7_2	A rampa do rebaixo tem Inclinação da norma (8,33%) ?	Sim	0
P_7_3	O rebaixo possui piso tátil ?	Tem só piso de alerta	-1
P_7_3_1	O piso tátil de alerta e direcional do rebaixo está conforme a norma ?	Não	-1
P_8_1	O piso tátil está no eixo da faixa livre ?	-	0
P_8_2	Se tem uma leve mudança de direção está conforme a norma ?	-	0
P_8_3	Se tem mudança de direção de 90º ou maior está conforme a norma ?	-	0
P_8_4	Se tem mudança de direção de três faixas direcionais está conforme a norma ?	-	0
P_8_5	Se tem mudança de direção de quatro faixas direcionais está conforme a norma?	-	0
P_8_6	Tem piso tátil em pontos de ônibus conforme a norma?	-	0
P_8_7	O piso tátil tem conexão com os lotes vizinhos?	-	0

P_8_8	O piso tátil está em boas condições aparentes?	-	0
P_8_9	O piso tátil apresenta desenho com bom senso?	-	0
P_13_1	Dispositivo de Drenagem está devidamente instalado e bem conservado?	-	0
P_13_2	Dispositivo de Drenagem oferece risco para caminhamento seguro de pedestre?	-	0
