## Lote 5 - Rota: Afonso Pena

**FRATAR**  
ENGENHARIA CONSULTIVA

| Diagnóstico da Calçada | Qualidade do Serviço | |
| Endereço: Av. Afonso Pena, 1316 | 43 | D |

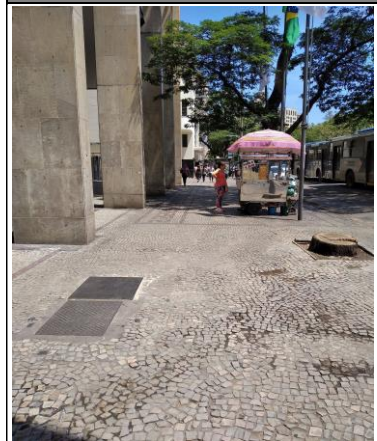
Foto Geral

| ID | Itens Avaliados | Respostas | Nota |
|---|---|---|---|
| P_5 | Condições Gerais do Piso e meio-fio da calçada ? | Péssimo | 0 |
| P_12 | A testada possui prática de estacionamento sobre o passeio ? | Sim | 0 |
| P_16 | Classificação geral da calçada pelo pesquisador. | Ruim | 0 |

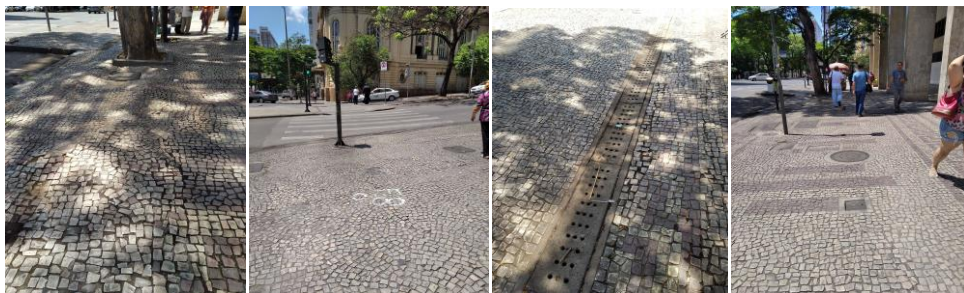
Fotos Complementares - Detalhes do Passeio

| ID | Itens Avaliados | Respostas | Nota |
|---|---|---|---|
| P_4 | Existência de Buracos ? | Poucos | 5 |
