# Lote 1 - Rota: Noroeste

**FRATAR**  
ENGENHARIA CONSULTIVA

| Diagnóstico da Calçada | Qualidade do Serviço | |
| Endereço: Av. Abílio Machado, 143 | 34 | D |

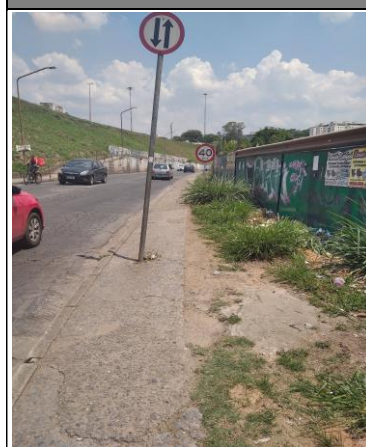
## Foto Geral

| ID | Itens Avaliados | Respostas | Nota |
|---|---|---|---|
| P_4 | Existência de Buracos ? | Muitos | 0 |
| P_5 | Condições Gerais do Piso e meio-fio da calçada ? | Péssimo | 0 |
| P_16 | Classificação geral da calçada pelo pesquisador. | Ruim | 0 |
