# Lote 1 - Rota: Padre Pedro Pinto

**FRATAR**  
ENGENHARIA CONSULTIVA

| Diagnóstico da Calçada | Qualidade do Serviço | |
| Endereço: Rua Padre Pedro Pinto, 318 | 75 | B |

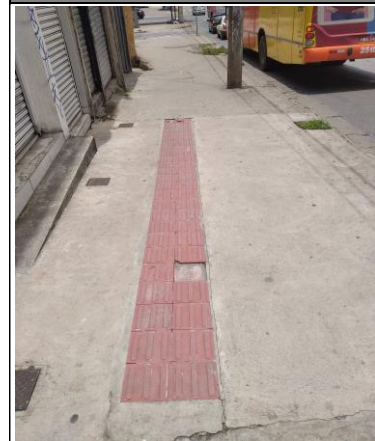
Foto Geral

| ID | Itens Avaliados | Respostas | Nota |
|---|---|---|---|
| P_4 | Existência de Buracos ? | Poucos | 5 |
| P_5 | Condições Gerais do Piso e meio-fio da calçada ? | Regular | 5 |
| P_11 | O Passeio está no padrão da SMPU ? | Não | 0 |
| P_16 | Classificação geral da calçada pelo pesquisador. | Regular | 5 |

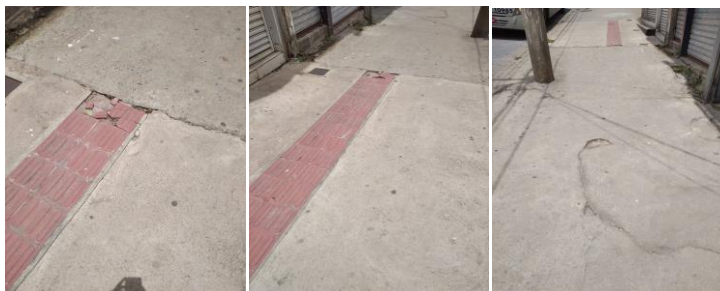
Fotos Complementares - Detalhes do Passeio

| ID | Itens Avaliados | Respostas | Nota |
|---|---|---|---|
| P_8_1 | O piso tátil está no eixo da faixa livre ? | Não | 0 |
| P_8_8 | O piso tátil está em boas condições aparentes? | Não | 0 |
