## Lote 4 - Rota: Contorno

**FRATAR**  
ENGENHARIA CONSULTIVA

| Diagnóstico da Calçada | Qualidade do Serviço | |
| Endereço: Av.Contorno, 3479 | 80 | B |

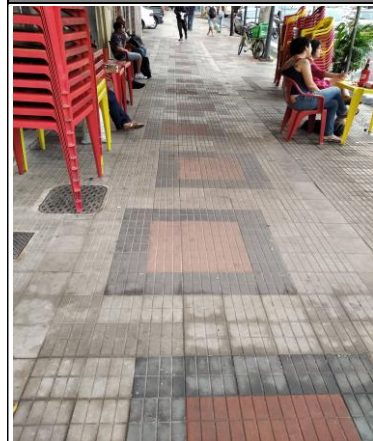
Foto Geral

| ID | Itens Avaliados | Respostas | Nota |
|---|---|---|---|
| P_5 | Condições Gerais do Piso e meio-fio da calçada ? | Ótimo(a) | 10 |
| P_16 | Classificação geral da calçada pelo pesquisador. | Ótimo(a) | 10 |
