# Lote 4 - Rota: Raja Gabáglia

| Diagnóstico da Calçada | Qualidade do Serviço | |
| Endereço: Av. Raja Gabáglia, 825 | 45 | D |
| Data do Registro: 07/11/2019 16:40:17 | | |

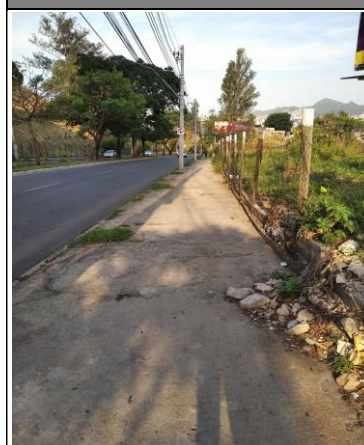
## Foto Geral

| ID | Itens Avaliados | Respostas | Nota |
|---|---|---|---|
| P_4 | Existência de Buracos ? | Muitos | 0 |
| P_5 | Condições Gerais do Piso e meio-fio da calçada ? | Péssimo | 0 |
| P_6 | Presença de desníveis ? | Severo | 0 |
| P_16 | Classificação geral da calçada pelo pesquisador. | Ruim | 0 |
