## Lote 3 - Rota: Antônio Carlos II

**FRATAR**  
ENGENHARIA CONSULTIVA

| Diagnóstico da Calçada | Qualidade do Serviço | |
| Endereço: Av. Portugal, s/nº | 75 | B |

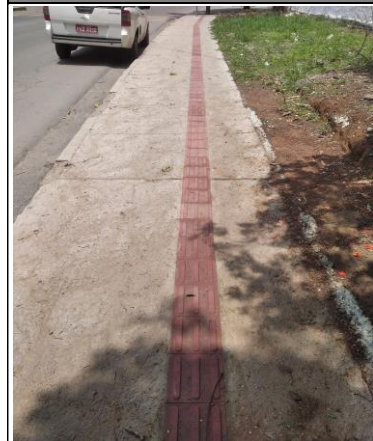
### Foto Geral

| ID | Itens Avaliados | Respostas | Nota |
|---|---|---|---|
| P_16 | Classificação geral da calçada pelo pesquisador. | Regular | 5 |

**Observações:** Não foi possível identificar a numeração.

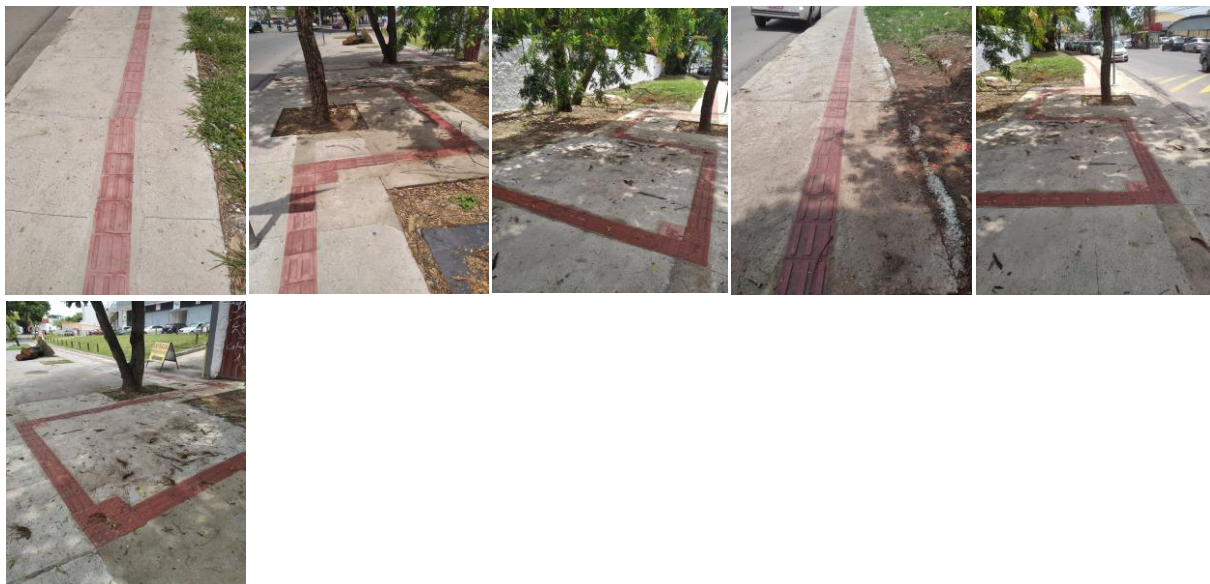
### Fotos Complementares - Detalhes do Passeio

| ID | Itens Avaliados | Respostas | Nota |
|---|---|---|---|
| P_8_1 | O piso tátil está no eixo da faixa livre ? | Não | 0 |
| P_8_4 | Se tem mudança de direção de três faixas direcionais está conforme a norma ? | Não | 0 |
| P_8_9 | O piso tátil apresenta desenho com bom senso? | Não | 0 |
