# Lote 1 - Rota: Carlos Luz

**FRATAR**  
ENGENHARIA CONSULTIVA

| Diagnóstico da Calçada | Qualidade do Serviço | |
| Endereço: Rua Conceição do Mato Dentro, 317 | 72 | B |

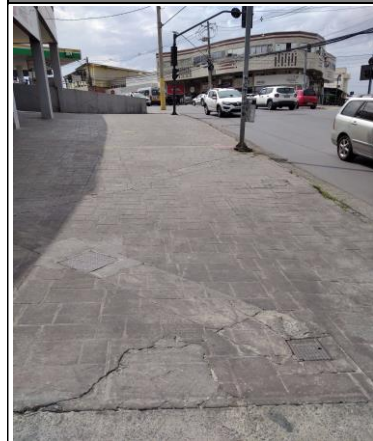
## Foto Geral

| ID | Itens Avaliados | Respostas | Nota |
|---|---|---|---|
| P_4 | Existência de Buracos ? | Poucos | 5 |
| P_5 | Condições Gerais do Piso e meio-fio da calçada ? | Regular | 5 |
| P_11 | O Passeio está no padrão da SMPU ? | Não | 0 |

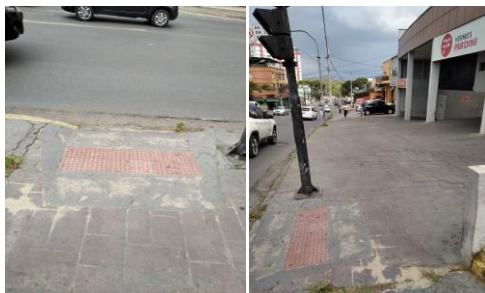
## Fotos Complementares - Detalhes do Passeio

| ID | Itens Avaliados | Respostas | Nota |
|---|---|---|---|
| P_7_1_2 | Se for do Tipo 1, O rebaixo tem abas conforme a norma ? | Não | -1 |
| P_7_3 | O rebaixo possui piso tátil ? | Tem só piso de alerta | -1 |
| P_7_3_1 | O piso tátil de alerta e direcional do rebaixo está conforme a norma ? | Não | -1 |
