# Lote 1 - Rota: Noroeste

| Diagnóstico da Calçada | Qualidade do Serviço | |
| Endereço: Av. Brigadeiro Eduardo Gomes, 1609 | 45 | D |
| Num. Lote CTM: 130515800435 | | |

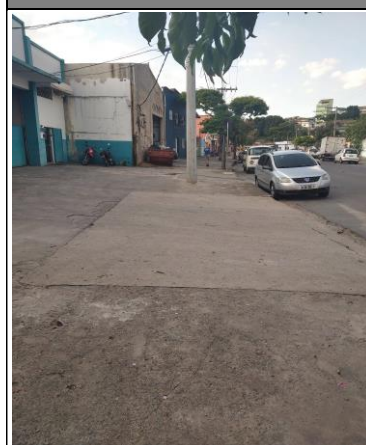
## Foto Geral

| ID | Itens Avaliados | Respostas | Nota |
|---|---|---|---|
| P_5 | Condições Gerais do Piso e meio-fio da calçada ? | Péssimo | 0 |
| P_16 | Classificação geral da calçada pelo pesquisador. | Ruim | 0 |

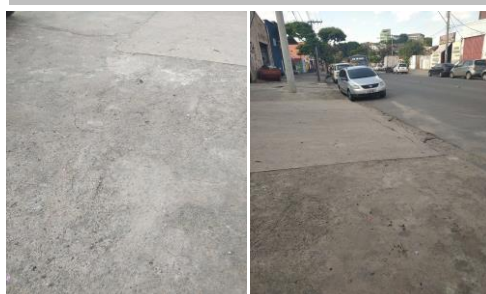
## Fotos Complementares - Detalhes do Passeio

| ID | Itens Avaliados | Respostas | Nota |
|---|---|---|---|
| P_4 | Existência de Buracos ? | Poucos | 5 |
