## Lote 4 - Rota: Contorno

| Diagnóstico da Calçada | Qualidade do Serviço | |
| Endereço: Av.Contorno, 3711 | 62 | C |
| Data do Registro: 09/11/2019 15:14:59 | | |

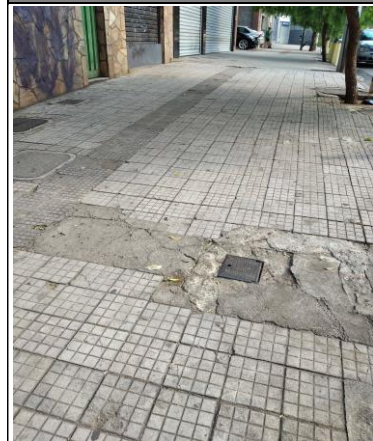
### Foto Geral

| ID | Itens Avaliados | Respostas | Nota |
|---|---|---|---|
| P_4 | Existência de Buracos ? | Poucos | 5 |
| P_5 | Condições Gerais do Piso e meio-fio da calçada ? | Péssimo | 0 |
| P_6 | Presença de desníveis ? | Leve | 7 |
| P_16 | Classificação geral da calçada pelo pesquisador. | Ruim | 0 |
