## Lote 3 - Rota: Leste 3

**FRATAR**  
ENGENHARIA CONSULTIVA

| Diagnóstico da Calçada | Qualidade do Serviço | |
| Endereço: Av. Andradas, 479 | 63 | C |

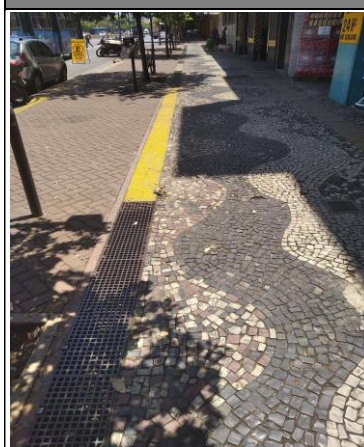
### Foto Geral

| ID | Itens Avaliados | Respostas | Nota |
|---|---|---|---|
| P_4 | Existência de Buracos ? | Muitos | 0 |
| P_5 | Condições Gerais do Piso e meio-fio da calçada ? | Regular | 5 |
| P_11 | O Passeio está no padrão da SMPU ? | Não | 0 |
| P_16 | Classificação geral da calçada pelo pesquisador. | Ruim | 0 |

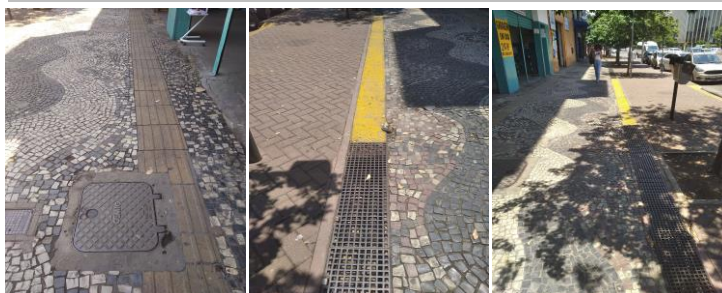
### Fotos Complementares - Detalhes do Passeio

| ID | Itens Avaliados | Respostas | Nota |
|---|---|---|---|
| P_13 | Existe algum dispositivo de Drenagem sobre a calçada ? | Sim | 0 |
