# Lote 1 - Rota: Noroeste

**FRATAR**  
ENGENHARIA CONSULTIVA

| Diagnóstico da Calçada | Qualidade do Serviço | |
| Endereço: Av. Abílio Machado, 2060 | 65 | C |

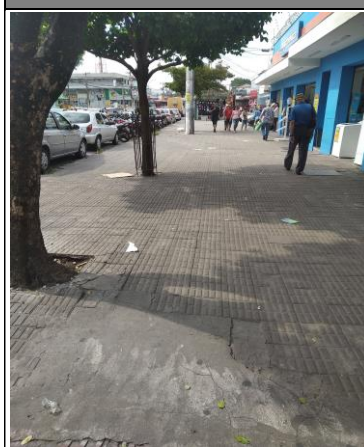
## Foto Geral

| ID | Itens Avaliados | Respostas | Nota |
|---|---|---|---|
| P_4 | Existência de Buracos ? | Poucos | 5 |
| P_5 | Condições Gerais do Piso e meio-fio da calçada ? | Regular | 5 |
| P_16 | Classificação geral da calçada pelo pesquisador. | Regular | 5 |
