## Lote 4 - Rota: Contorno

**FRATAR**  
ENGENHARIA CONSULTIVA

| Diagnóstico da Calçada | Qualidade do Serviço | |
| Endereço: Av.Contorno, 8851 | 62 | C |

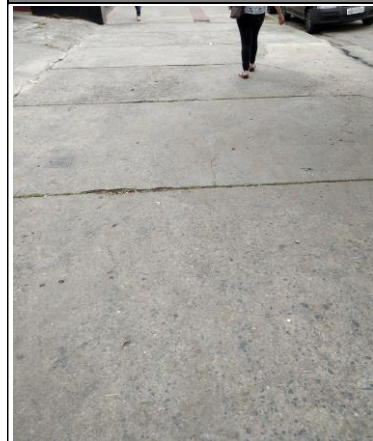
### Foto Geral

| ID | Itens Avaliados | Respostas | Nota |
|---|---|---|---|
| P_4 | Existência de Buracos ? | Poucos | 5 |
| P_5 | Condições Gerais do Piso e meio-fio da calçada ? | Regular | 5 |
| P_6 | Presença de desníveis ? | Leve | 7 |
| P_12 | A testada possui prática de estacionamento sobre o passeio ? | Sim | 0 |
| P_16 | Classificação geral da calçada pelo pesquisador. | Regular | 5 |
