## Lote 4 - Rota: Raja Gabágia

**FRATAR**  
ENGENHARIA CONSULTIVA

| Diagnóstico da Calçada | Qualidade do Serviço | |
| Endereço: Av. Raja Gabaglia, 1817 | 55 | C |

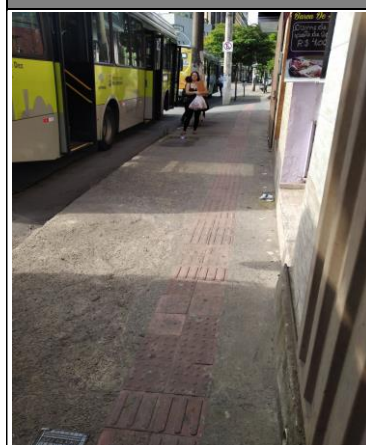
### Foto Geral

| ID | Itens Avaliados | Respostas | Nota |
|---|---|---|---|
| P_5 | Condições Gerais do Piso e meio-fio da calçada ? | Péssimo | 0 |
| P_16 | Classificação geral da calçada pelo pesquisador. | Ruim | 0 |

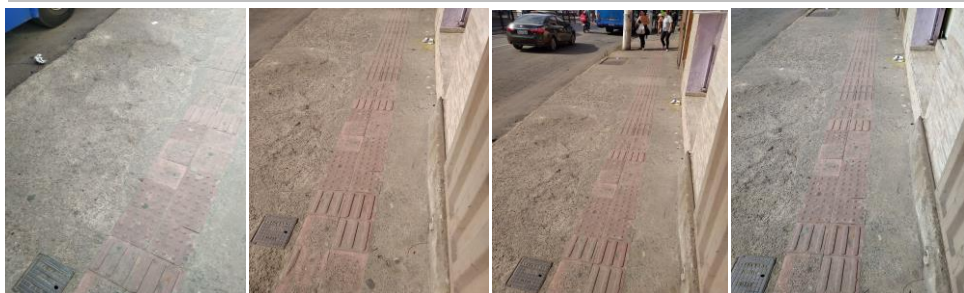
### Fotos Complementares - Detalhes do Passeio

| ID | Itens Avaliados | Respostas | Nota |
|---|---|---|---|
| P_4 | Existência de Buracos ? | Poucos | 5 |

| ID | Itens Avaliados | Respostas | Nota |
|---|---|---|---|
| P_8_1 | O piso tátil está no eixo da faixa livre ? | Não | 0 |
| P_8_8 | O piso tátil está em boas condições aparentes? | Não | 0 |
