# Lote 1 - Rota: Carlos Luz

**FRATAR**  
ENGENHARIA CONSULTIVA

| Diagnóstico da Calçada | Qualidade do Serviço | |
| Endereço: Rua Conceição do Mato Dentro, 507 | 78 | B |

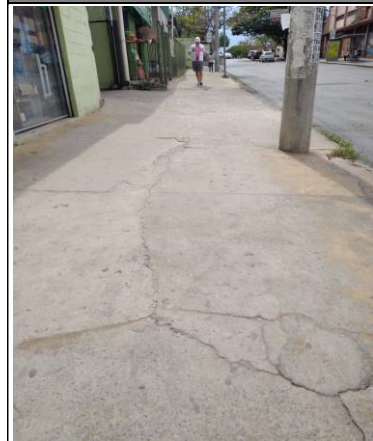
## Foto Geral

| ID | Itens Avaliados | Respostas | Nota |
|---|---|---|---|
| P_5 | Condições Gerais do Piso e meio-fio da calçada ? | Regular | 5 |
| P_11 | O Passeio está no padrão da SMPU ? | Não | 0 |
| P_16 | Classificação geral da calçada pelo pesquisador. | Regular | 5 |

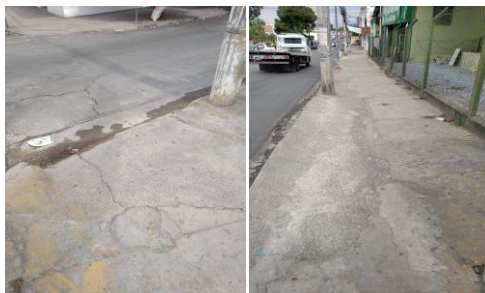
## Fotos Complementares - Detalhes do Passeio

| ID | Itens Avaliados | Respostas | Nota |
|---|---|---|---|
| P_7_1_2 | Se for do Tipo 1, O rebaixo tem abas conforme a norma ? | Não | -1 |
| P_7_3 | O rebaixo possui piso tátil ? | Não tem nenhum | -1 |
