| Diagnóstico da Calçada | Qualidade do Serviço | |
| Endereço: Av. Afonso Pena, 3900 | 66 | C |

## Lote 5 - Rota: Afonso Pena

**FRATAR**  
ENGENHARIA CONSULTIVA

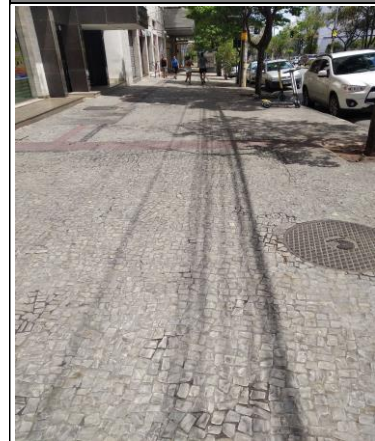
Foto Geral

| ID | Itens Avaliados | Respostas | Nota |
|---|---|---|---|
| P_16 | Classificação geral da calçada pelo pesquisador. | Regular | 5 |

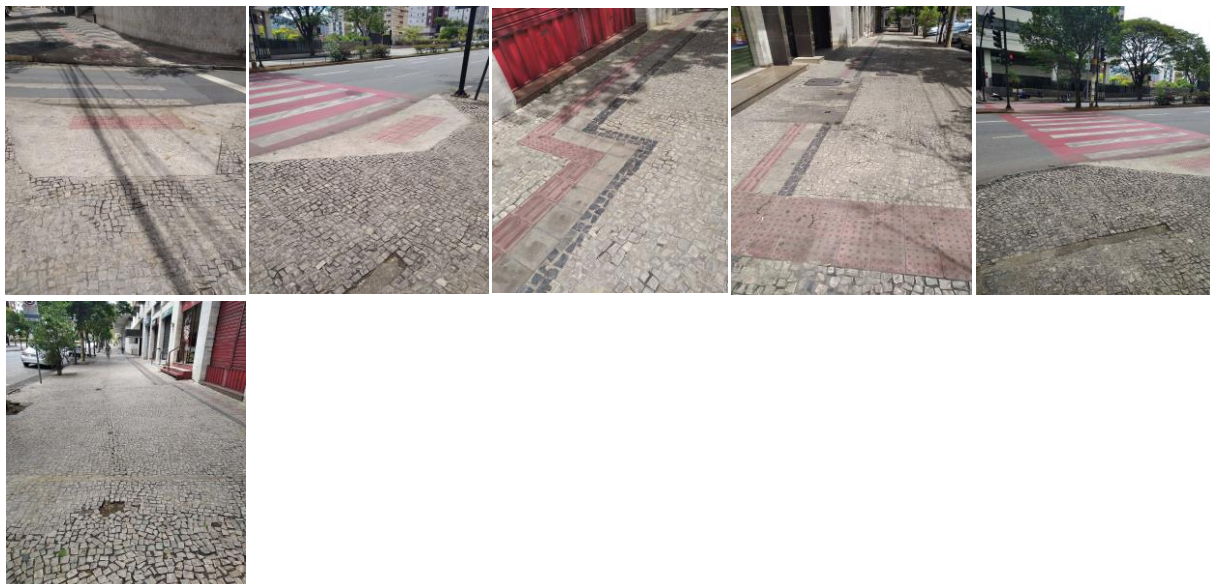
Fotos Complementares - Detalhes do Passeio

| ID | Itens Avaliados | Respostas | Nota |
|---|---|---|---|
| P_4 | Existência de Buracos ? | Poucos | 5 |

| ID | Itens Avaliados | Respostas | Nota |
|---|---|---|---|
| P_7_3 | O rebaixo possui piso tátil ? | Tem só piso de alerta | -1 |
| P_7_3_1 | O piso tátil de alerta e direcional do rebaixo está conforme a norma ? | Não | -1 |
| P_8_1 | O piso tátil está no eixo da faixa livre ? | Não | 0 |
