## Lote 5 - Rota: Sul

**FRATAR**  
ENGENHARIA CONSULTIVA

| Diagnóstico da Calçada | Qualidade do Serviço | |
| Endereço: Av. João Pinheiro, 607 | 68 | C |

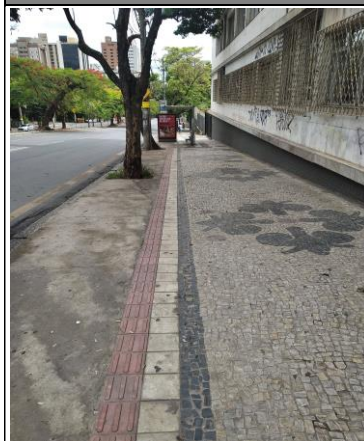
### Foto Geral

| ID | Itens Avaliados | Respostas | Nota |
|---|---|---|---|
| P_16 | Classificação geral da calçada pelo pesquisador. | Regular | 5 |

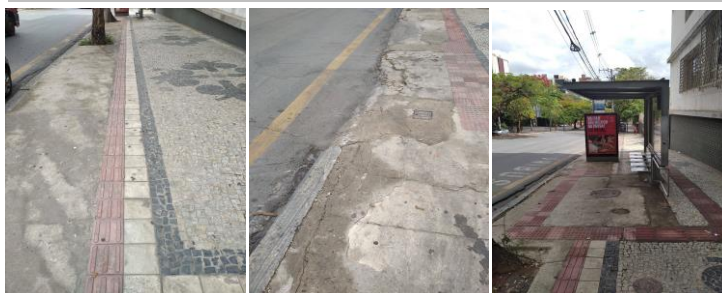
### Fotos Complementares - Detalhes do Passeio

| ID | Itens Avaliados | Respostas | Nota |
|---|---|---|---|
| P_4 | Existência de Buracos ? | Poucos | 5 |
| P_9 | A calçada Possui Rebaixamento de Veículos correto ? | Não | 0 |
| P_11 | O Passeio está no padrão da SMPU ? | Não | 0 |
