# Lote 1 - Rota: Noroeste

| Diagnóstico da Calçada | Qualidade do Serviço | |
| Endereço: Av. Brigadeiro Eduardo Gomes, 2400 | 55 | C |
| Data do Registro: 13/11/2019 16:10:10 | | |

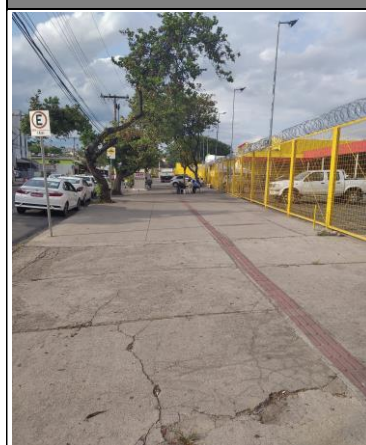
## Foto Geral

| ID | Itens Avaliados | Respostas | Nota |
|---|---|---|---|
| P_4 | Existência de Buracos ? | Poucos | 5 |
| P_5 | Condições Gerais do Piso e meio-fio da calçada ? | Regular | 5 |
| P_9 | A calçada Possui Rebaixamento de Veículos correto ? | Não | 0 |
| P_11 | O Passeio está no padrão da SMPU ? | Não | 0 |
| P_12 | A testada possui prática de estacionamento sobre o passeio ? | Sim | 0 |
| P_16 | Classificação geral da calçada pelo pesquisador. | Regular | 5 |
