# Lote 1 - Rota: Noroeste

**FRATAR**  
ENGENHARIA CONSULTIVA

| Diagnóstico da Calçada | Qualidade do Serviço | |
| Endereço: Av. Abílio Machado, 1892 | 42 | D |

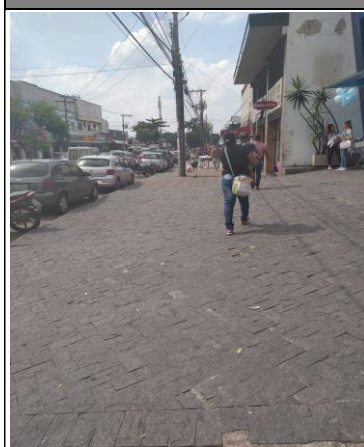
## Foto Geral

| ID | Itens Avaliados | Respostas | Nota |
|---|---|---|---|
| P_2 | Qual a largura livre do Passeio ? | Acima de 1.50 m | 10 |
| P_3 | Tipo de revestimento da calçada ? | Outro | 0 |
| P_4 | Existência de Buracos ? | Poucos | 5 |
| P_5 | Condições Gerais do Piso e meio-fio da calçada ? | Regular | 5 |
| P_6 | Presença de desníveis ? | Leve | 7 |
| P_7 | Tem rebaixamento de calçada para Pedestre ? | Não, mas deveria ter. | 0 |
| P_9 | A calçada Possui Rebaixamento de Veículos correto ? | Não | 0 |
| P_11 | O Passeio está no padrão da SMPU ? | Não | 0 |
| P_16 | Classificação geral da calçada pelo pesquisador. | Regular | 5 |
