## Lote 4 - Rota: Contorno

**FRATAR**  
ENGENHARIA CONSULTIVA

| Diagnóstico da Calçada | Qualidade do Serviço | |
| Endereço: Av.Contorno, 4852 | 45 | D |

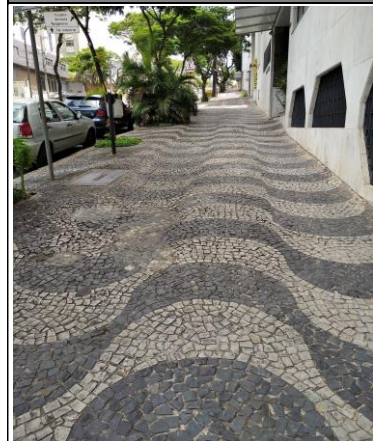
Foto Geral

| ID | Itens Avaliados | Respostas | Nota |
|---|---|---|---|
| P_16 | Classificação geral da calçada pelo pesquisador. | Ruim | 0 |

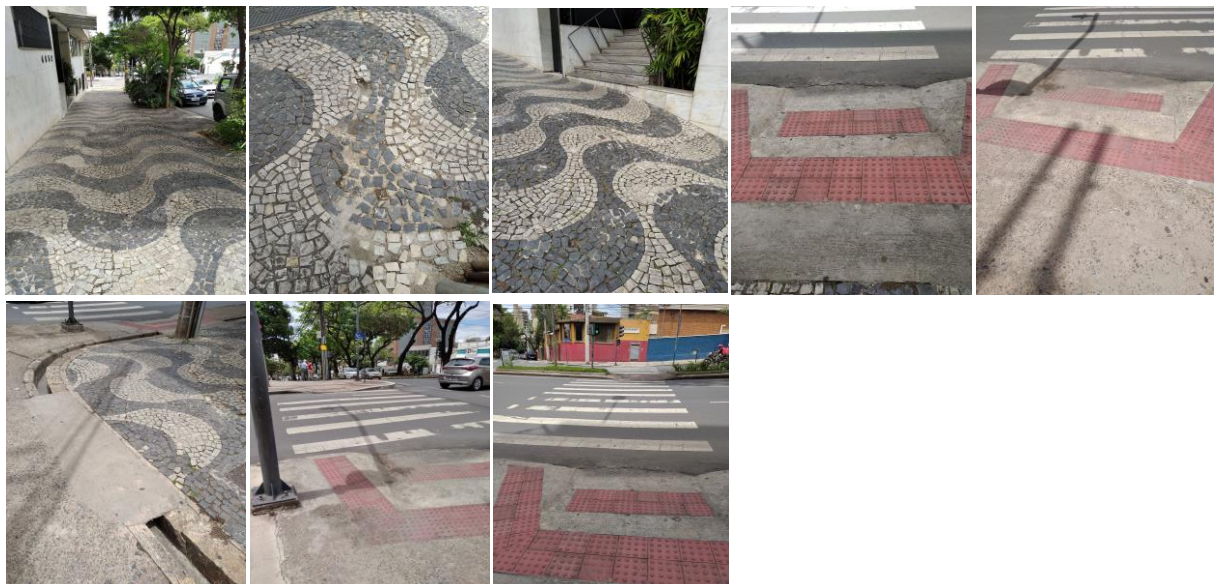
Fotos Complementares - Detalhes do Passeio

| ID | Itens Avaliados | Respostas | Nota |
|---|---|---|---|
| P_4 | Existência de Buracos ? | Poucos | 5 |
| P_5 | Condições Gerais do Piso e meio-fio da calçada ? | Regular | 5 |
| P_6 | Presença de desníveis ? | Leve | 7 |

| ID | Itens Avaliados | Respostas | Nota |
|---|---|---|---|
| P_13_1 | Dispositivo de Drenagem está devidamente instalado e bem conservado? | Não | -3 |
| P_13_2 | Dispositivo de Drenagem oferece risco para caminamento seguro de pedestre? | Sim | -5 |
