## Lote 3 - Rota: Outros

**FRATAR**  
ENGENHARIA CONSULTIVA

| Diagnóstico da Calçada | Qualidade do Serviço | |
| Endereço: Av. Barbacena, 212 | 46 | D |

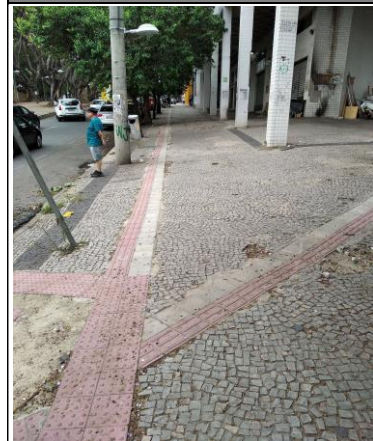
### Foto Geral

| ID | Itens Avaliados | Respostas | Nota |
|---|---|---|---|
| P_4 | Existência de Buracos ? | Muitos | 0 |
| P_5 | Condições Gerais do Piso e meio-fio da calçada ? | Péssimo | 0 |
| P_16 | Classificação geral da calçada pelo pesquisador. | Ruim | 0 |

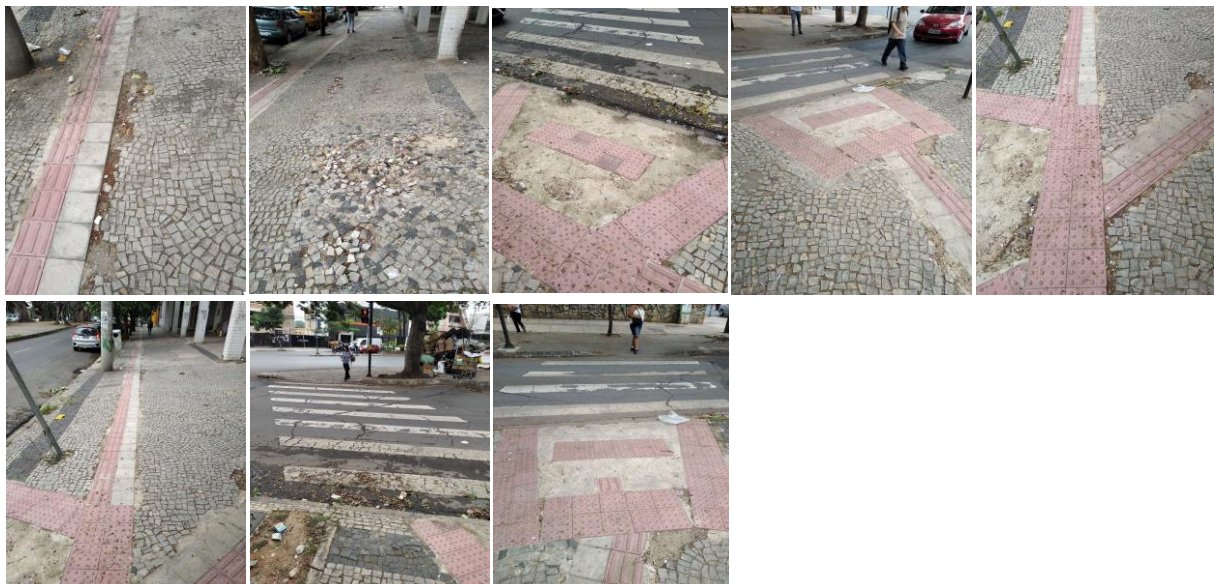
### Fotos Complementares - Detalhes do Passeio

| ID | Itens Avaliados | Respostas | Nota |
|---|---|---|---|
| P_11 | O Passeio está no padrão da SMPU ? | Não | 0 |
