# Lote 4 - Rota: Raja Gabágia

| Diagnóstico da Calçada | Qualidade do Serviço | |
| Endereço: Rua Curitiba, 1825 | 50 | D |

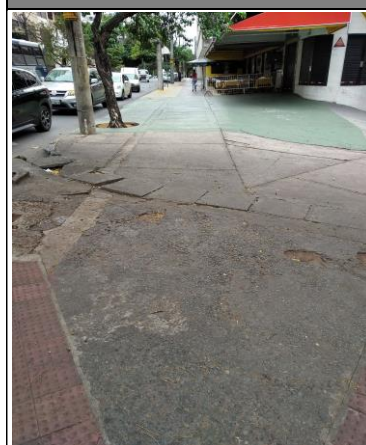
Foto Geral

| ID | Itens Avaliados | Respostas | Nota |
|---|---|---|---|
| P_4 | Existência de Buracos ? | Muitos | 0 |
| P_5 | Condições Gerais do Piso e meio-fio da calçada ? | Péssimo | 0 |
| P_11 | O Passeio está no padrão da SMPU ? | Não | 0 |
| P_16 | Classificação geral da calçada pelo pesquisador. | Ruim | 0 |

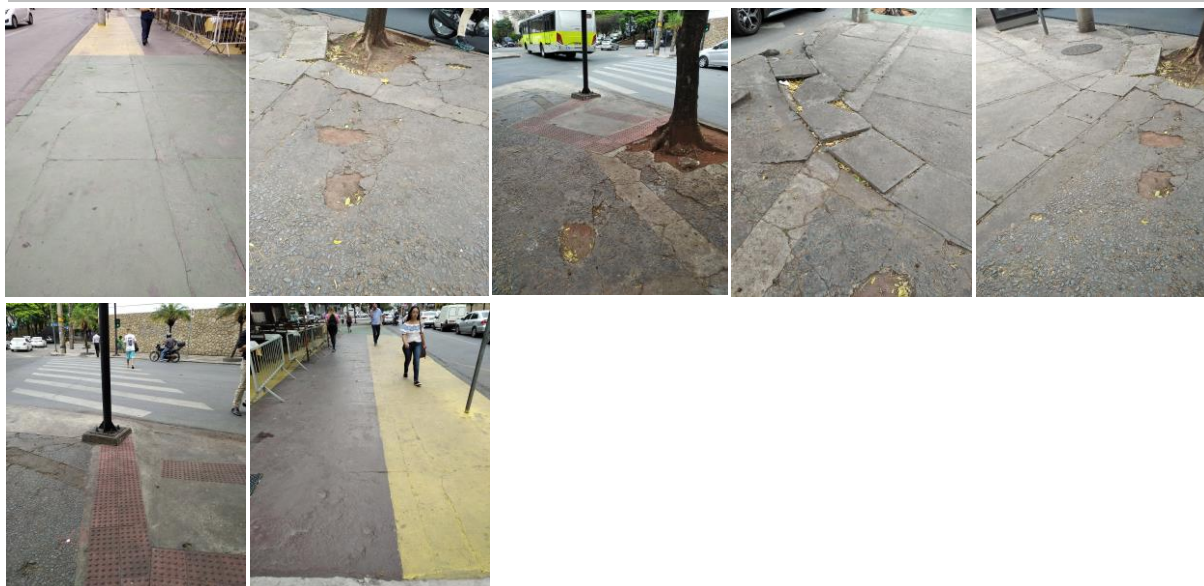
Fotos Complementares - Detalhes do Passeio

| ID | Itens Avaliados | Respostas | Nota |
|---|---|---|---|
| P_13 | Existe algum dispositivo de Drenagem sobre a calçada ? | Sim | -8 |

| ID | Itens Avaliados | Respostas | Nota |
|---|---|---|---|
| P_13_1 | Dispositivo de Drenagem está devidamente instalado e bem conservado? | Não | -3 |
| P_13_2 | Dispositivo de Drenagem oferece risco para caminamento seguro de pedestre? | Sim | -5 |
