# Lote 1 - Rota: Padre Pedro Pinto

**FRATAR**  
ENGENHARIA CONSULTIVA

| Diagnóstico da Calçada | Qualidade do Serviço | |
| Endereço: Rua Padre Pedro Pinto, 5881 | 30 | E |

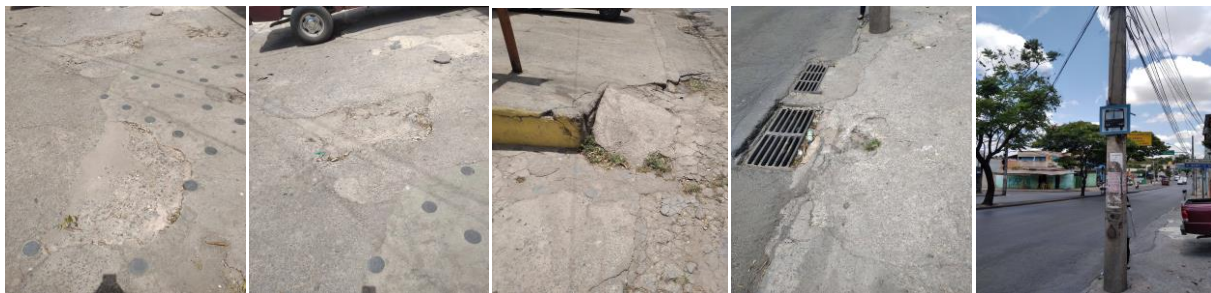
## Fotos Complementares - Detalhes do Passeio

| ID | Itens Avaliados | Respostas | Nota |
|---|---|---|---|
| P_4 | Existência de Buracos ? | Muitos | 0 |
| P_5 | Condições Gerais do Piso e meio-fio da calçada ? | Péssimo | 0 |
| P_6 | Presença de desníveis ? | Severo | 0 |
| P_9 | A calçada Possui Rebaixamento de Veículos correto ? | Não | 0 |
