## Lote 5 - Rota: Sul

FRATAR  
ENGENHARIA CONSULTIVA

| Diagnóstico da Calçada | Qualidade do Serviço | |
| Endereço: Av. Cristovão Colombo, 200 | 74 | B |

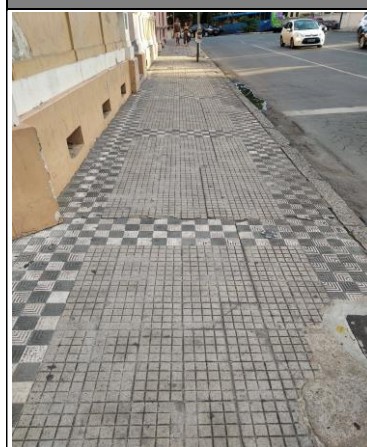
## Foto Geral

| ID | Itens Avaliados | Respostas | Nota |
|---|---|---|---|
| P_16 | Classificação geral da calçada pelo pesquisador. | Regular | 5 |

Observações: Praça da Liberdade Nº 200

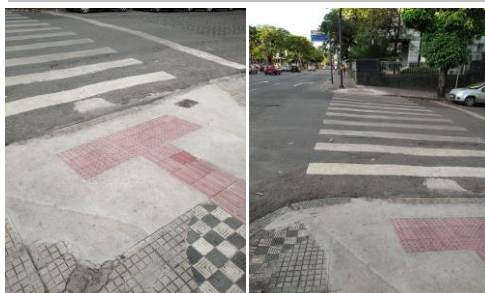
## Fotos Complementares - Detalhes do Passeio

| ID | Itens Avaliados | Respostas | Nota |
|---|---|---|---|
| P_7_1_2 | Se for do Tipo 1, O rebaixo tem abas conforme a norma ? | Não | -1 |
