# Lote 5 - Rota: Sul

**FRATAR**  
ENGENHARIA CONSULTIVA

| Diagnóstico da Calçada | Qualidade do Serviço | |
| Endereço: Av. João Pinheiro, 500 | 51 | C |

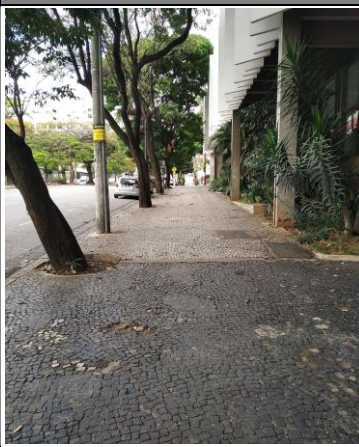
## Foto Geral

| ID | Itens Avaliados | Respostas | Nota |
|---|---|---|---|
| P_4 | Existência de Buracos ? | Muitos | 0 |
| P_5 | Condições Gerais do Piso e meio-fio da calçada ? | Regular | 5 |
| P_9 | A calçada Possui Rebaixamento de Veículos correto ? | Não | 0 |
| P_11 | O Passeio está no padrão da SMPU ? | Não | 0 |
| P_16 | Classificação geral da calçada pelo pesquisador. | Ruim | 0 |

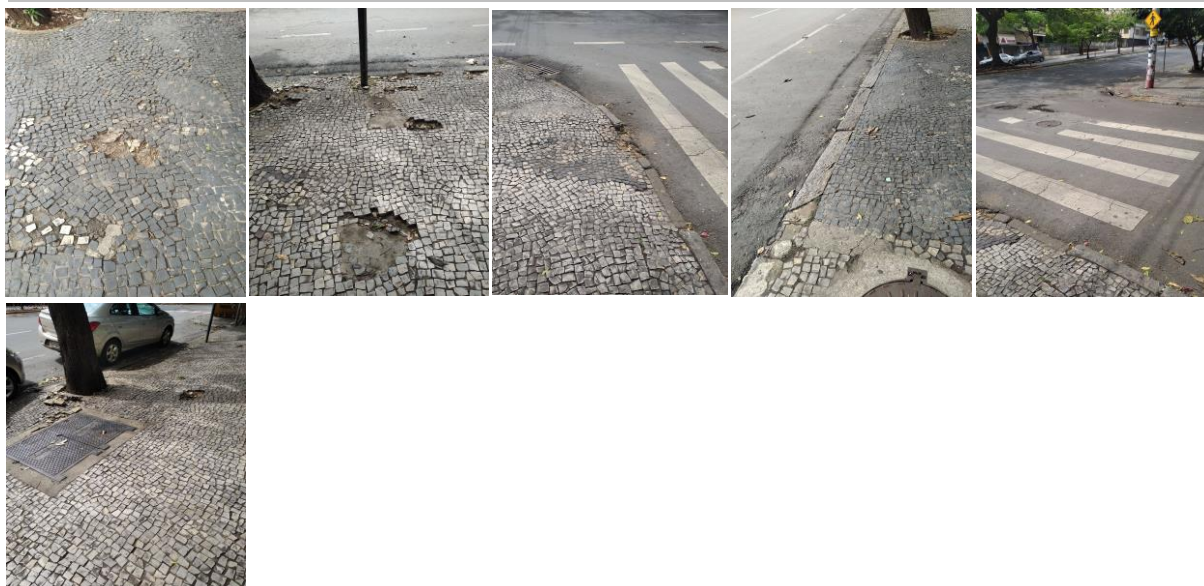
## Fotos Complementares - Detalhes do Passeio

| ID | Itens Avaliados | Respostas | Nota |
|---|---|---|---|
| P_7_1_2 | Se for do Tipo 1, O rebaixo tem abas conforme a norma ? | Não | -1 |
| P_7_3 | O rebaixo possui piso tátil ? | Não tem nenhum | -1 |
