# Lote 3 - Rota: Augusto de Lima

**FRATAR**  
ENGENHARIA CONSULTIVA

| Diagnóstico da Calçada | Qualidade do Serviço | |
| Endereço: Av. Augusto de Lima, 1718 | 53 | C |

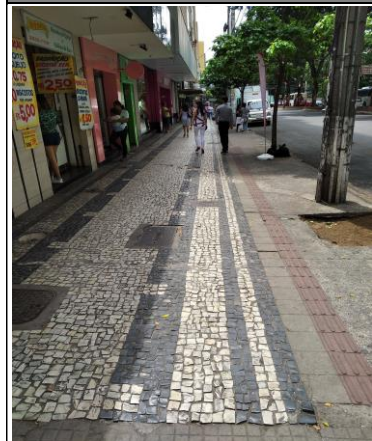
Foto Geral

| ID | Itens Avaliados | Respostas | Nota |
|---|---|---|---|
| P_4 | Existência de Buracos ? | Muitos | 0 |
| P_5 | Condições Gerais do Piso e meio-fio da calçada ? | Regular | 5 |
| P_16 | Classificação geral da calçada pelo pesquisador. | Ruim | 0 |

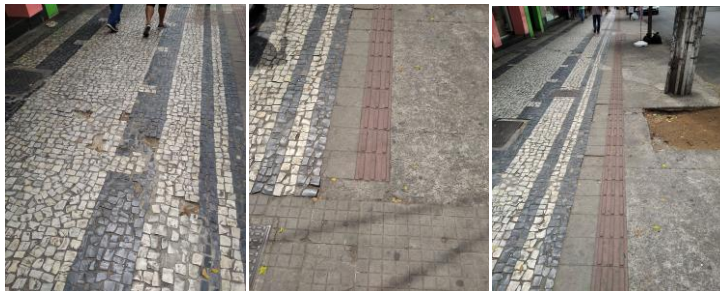
Fotos Complementares - Detalhes do Passeio

| ID | Itens Avaliados | Respostas | Nota |
|---|---|---|---|
| P_8_1 | O piso tátil está no eixo da faixa livre ? | Não | 0 |
| P_8_2 | Se tem uma leve mudança de direção está conforme a norma ? | Não | 0 |
