## Lote 4 - Rota: Contorno

**FRATAR**  
ENGENHARIA CONSULTIVA

| Diagnóstico da Calçada | Qualidade do Serviço | |
| Endereço: Av.Contorno, 3219 | 37 | D |

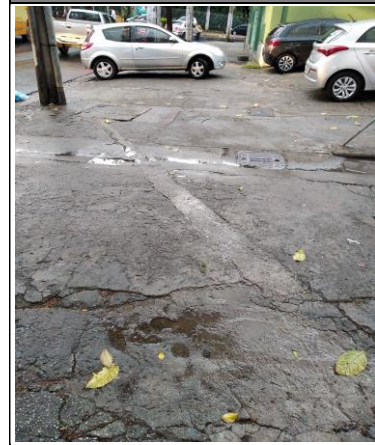
Foto Geral

| ID | Itens Avaliados | Respostas | Nota |
|---|---|---|---|
| P_4 | Existência de Buracos ? | Muitos | 0 |
| P_5 | Condições Gerais do Piso e meio-fio da calçada ? | Péssimo | 0 |
| P_6 | Presença de desníveis ? | Leve | 7 |
| P_11 | O Passeio está no padrão da SMPU ? | Não | 0 |
| P_12 | A testada possui prática de estacionamento sobre o passeio ? | Sim | 0 |
| P_16 | Classificação geral da calçada pelo pesquisador. | Ruim | 0 |
