## Lote 4 - Rota: Contorno

| Diagnóstico da Calçada | Qualidade do Serviço | |
| Endereço: Av.Contorno, s/nº | 47 | D |
| Data do Registro: 30/10/2019 11:30:44 | | |

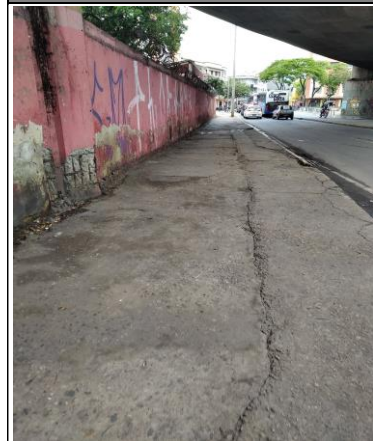
Foto Geral

| ID | Itens Avaliados | Respostas | Nota |
|---|---|---|---|
| P_4 | Existência de Buracos ? | Muitos | 0 |
| P_5 | Condições Gerais do Piso e meio-fio da calçada ? | Péssimo | 0 |
| P_16 | Classificação geral da calçada pelo pesquisador. | Ruim | 0 |

Observações: Acima do Ribeirão Arrudas, entre a Rua Rio Grande do Sul e a Av. do Contorno

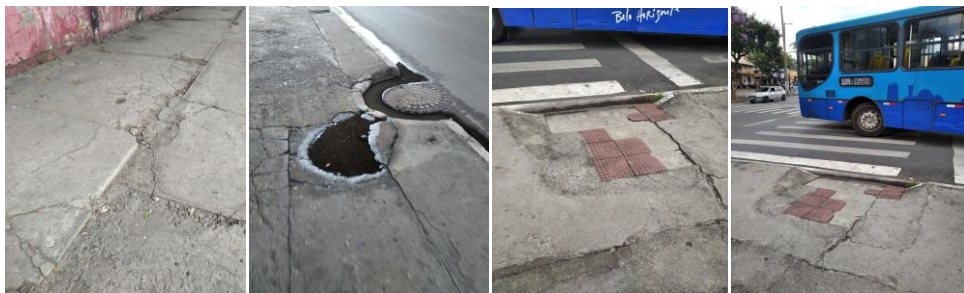
Fotos Complementares - Detalhes do Passeio

| ID | Itens Avaliados | Respostas | Nota |
|---|---|---|---|
| P_7_1_2 | Se for do Tipo 1, O rebaixo tem abas conforme a norma ? | Não | -1 |
| P_7_3 | O rebaixo possui piso tátil ? | Tem só piso de alerta | -1 |
| P_7_3_1 | O piso tátil de alerta e direcional do rebaixo está conforme a norma ? | Não | -1 |
