# Lote 1 - Rota: Padre Pedro Pinto

**FRATAR**  
ENGENHARIA CONSULTIVA

| Diagnóstico da Calçada | Qualidade do Serviço | |
|---|---|---|
| Endereço: Rua Padre Pedro Pinto, 1653 | 60 | C |
| Num. Lote CTM: 190394300705 | | |

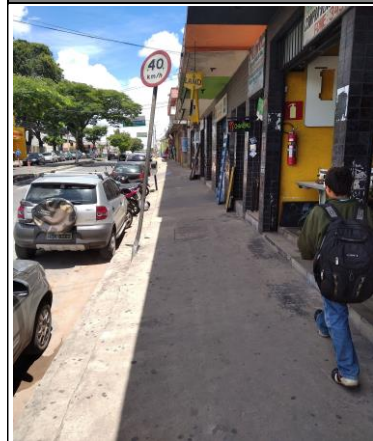
## Foto Geral

| ID | Itens Avaliados | Respostas | Nota |
|---|---|---|---|
| P_6 | Presença de desníveis ? | Severo | 0 |
| P_16 | Classificação geral da calçada pelo pesquisador. | Ruim | 0 |
