# Lote 4 - Rota: Raja Gabágia

**FRATAR**  
ENGENHARIA CONSULTIVA

| Diagnóstico da Calçada | Qualidade do Serviço | |
|---|---|---|
| Endereço: Av. Álvares Cabral, 1119 | 51 | C |
| Data do Registro: 20/11/2019 14:47:39 | | |

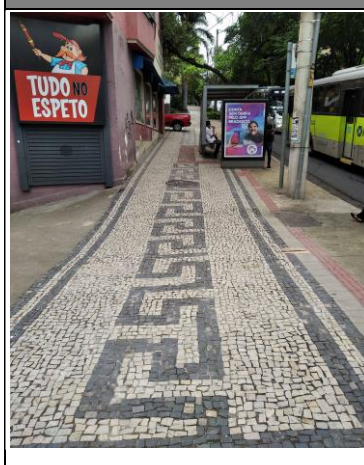
## Foto Geral

| ID | Itens Avaliados | Respostas | Nota |
|---|---|---|---|
| P_16 | Classificação geral da calçada pelo pesquisador. | Regular | 5 |

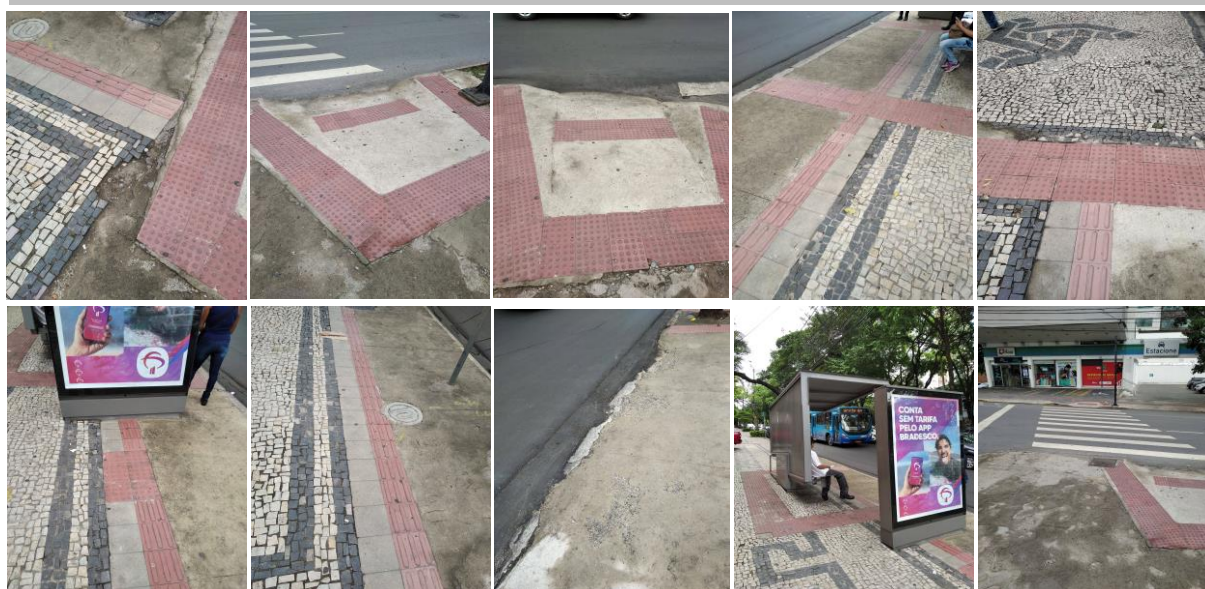
## Fotos Complementares - Detalhes do Passeio

| ID | Itens Avaliados | Respostas | Nota |
|---|---|---|---|
| P_4 | Existência de Buracos ? | Poucos | 5 |
| P_5 | Condições Gerais do Piso e meio-fio da calçada ? | Regular | 5 |
| P_9 | A calçada Possui Rebaixamento de Veículos correto ? | Não | 0 |
| P_11 | O Passeio está no padrão da SMPU ? | Não | 0 |
| P_12 | A testada possui prática de estacionamento sobre o passeio ? | Sim | 0 |

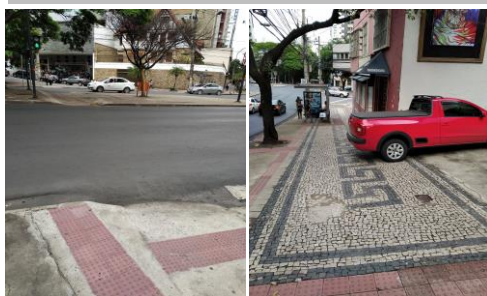
## Fotos Complementares - Detalhes do Passeio

| ID | Itens Avaliados | Respostas | Nota |
|---|---|---|---|
| P_7_1_2 | Se for do Tipo 1, O rebaixo tem abas conforme a norma ? | Não | -1 |
| P_7_3 | O rebaixo possui piso tátil ? | Tem só piso de alerta | -1 |
| P_8_1 | O piso tátil está no eixo da faixa livre ? | Não | 0 |
| P_8_9 | O piso tátil apresenta desenho com bom senso? | Não | 0 |
