# Lote 1 - Rota: Padre Pedro Pinto

**FRATAR**  
ENGENHARIA CONSULTIVA

| Diagnóstico da Calçada | Qualidade do Serviço | |
|---|---|---|
| Endereço: Rua Padre Pedro Pinto, 6691 | 57 | C |
| Data do Registro: 13/11/2019 10:29:47 | | |

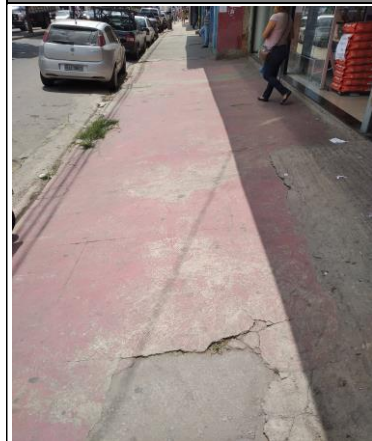
## Foto Geral

| ID | Itens Avaliados | Respostas | Nota |
|---|---|---|---|
| P_4 | Existência de Buracos ? | Poucos | 5 |
| P_5 | Condições Gerais do Piso e meio-fio da calçada ? | Regular | 5 |
| P_6 | Presença de desníveis ? | Leve | 7 |
| P_11 | O Passeio está no padrão da SMPU ? | Não | 0 |
| P_16 | Classificação geral da calçada pelo pesquisador. | Ruim | 0 |
