# Lote 5 - Rota: Sul

**FRATAR**  
ENGENHARIA CONSULTIVA

| Diagnóstico da Calçada | Qualidade do Serviço | |
| Endereço: Av. Nossa Sra. Do Carmo, 2436 | 30 | E |

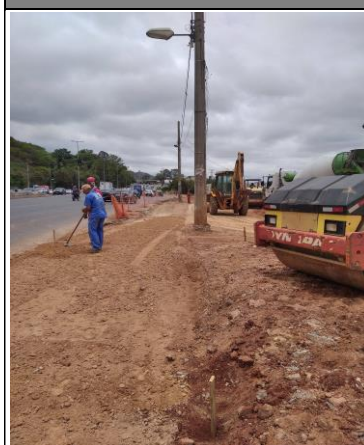
## Foto Geral

| ID | Itens Avaliados | Respostas | Nota |
|---|---|---|---|
| P_4 | Existência de Buracos ? | Muitos | 0 |
| P_5 | Condições Gerais do Piso e meio-fio da calçada ? | Péssimo | 0 |
| P_6 | Presença de desníveis ? | Severo | 0 |
| P_16 | Classificação geral da calçada pelo pesquisador. | Ruim | 0 |
