## Lote 4 - Rota: Contorno

**FRATAR**  
ENGENHARIA CONSULTIVA

| Diagnóstico da Calçada | Qualidade do Serviço | |
| Endereço: Av.Contorno, 5404 | 40 | D |

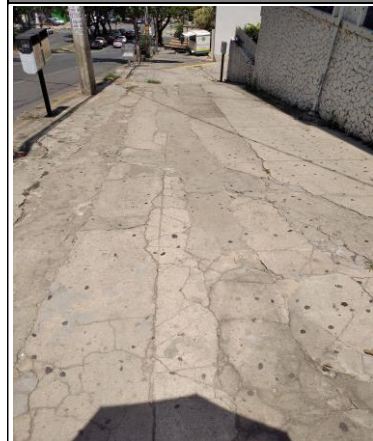
### Foto Geral

| ID | Itens Avaliados | Respostas | Nota |
|---|---|---|---|
| P_4 | Existência de Buracos ? | Muitos | 0 |
| P_5 | Condições Gerais do Piso e meio-fio da calçada ? | Péssimo | 0 |
| P_6 | Presença de desníveis ? | Severo | 0 |
| P_16 | Classificação geral da calçada pelo pesquisador. | Ruim | 0 |
