## Lote 3 - Rota: Leste 3

| Diagnóstico da Calçada | Qualidade do Serviço | |
| Endereço: Av. Andradas, 2249 | 65 | C |
| Data do Registro: 11/11/2019 10:05:29 | | |

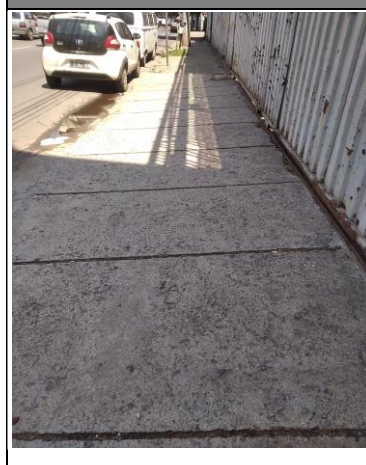
### Foto Geral

| ID | Itens Avaliados | Respostas | Nota |
|---|---|---|---|
| P_4 | Existência de Buracos ? | Poucos | 5 |
| P_5 | Condições Gerais do Piso e meio-fio da calçada ? | Regular | 5 |
| P_9 | A calçada Possui Rebaixamento de Veículos correto ? | Não | 0 |
| P_11 | O Passeio está no padrão da SMPU ? | Não | 0 |
| P_16 | Classificação geral da calçada pelo pesquisador. | Regular | 5 |
