# Lote 1 - Rota: Noroeste

**FRATAR**  
ENGENHARIA CONSULTIVA

| Diagnóstico da Calçada | Qualidade do Serviço | |
| Endereço: Av. Abílio Machado, 421 | 60 | C |

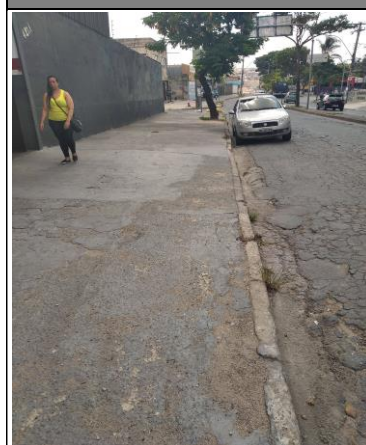
## Foto Geral

| ID | Itens Avaliados | Respostas | Nota |
|---|---|---|---|
| P_5 | Condições Gerais do Piso e meio-fio da calçada ? | Péssimo | 0 |
| P_16 | Classificação geral da calçada pelo pesquisador. | Ruim | 0 |

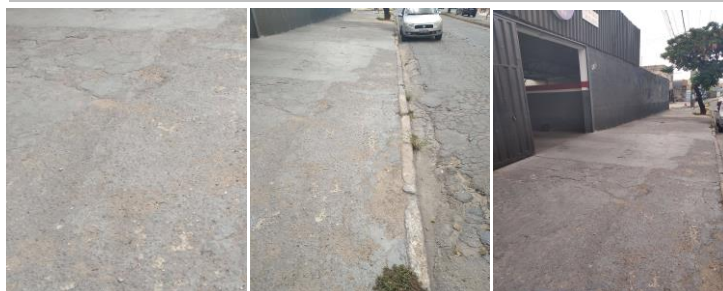
## Fotos Complementares - Detalhes do Passeio

| ID | Itens Avaliados | Respostas | Nota |
|---|---|---|---|
| P_9 | A calçada Possui Rebaixamento de Veículos correto ? | Não | 0 |
| P_11 | O Passeio está no padrão da SMPU ? | Não | 0 |
