# Lote 4 - Rota: Raja Gabágia

**FRATAR**  
ENGENHARIA CONSULTIVA

| Diagnóstico da Calçada | Qualidade do Serviço | |
| Endereço: Av. Raja Gabaglia, 5051 | 60 | C |

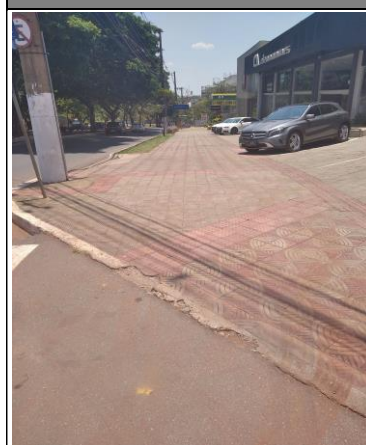
## Foto Geral

| ID | Itens Avaliados | Respostas | Nota |
|---|---|---|---|
| P_4 | Existência de Buracos ? | Poucos | 5 |
| P_5 | Condições Gerais do Piso e meio-fio da calçada ? | Regular | 5 |
| P_7 | Tem rebaixamento de calçada para Pedestre ? | Não, mas deveria ter. | 0 |
| P_12 | A testada possui prática de estacionamento sobre o passeio ? | Sim | 0 |
| P_16 | Classificação geral da calçada pelo pesquisador. | Regular | 5 |

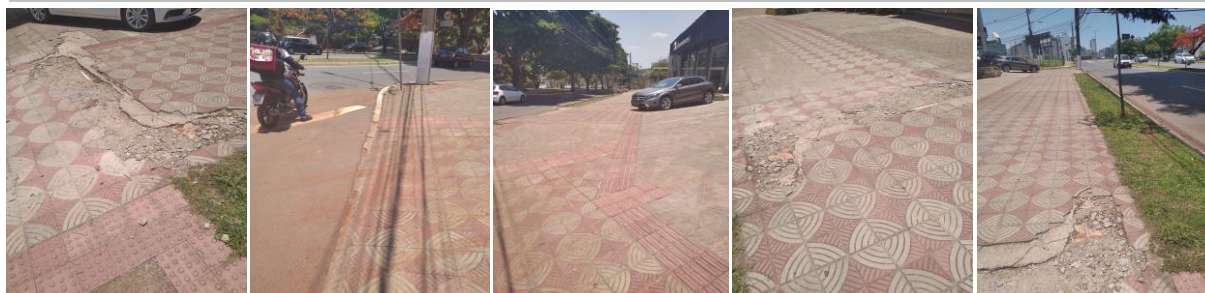
## Fotos Complementares - Detalhes do Passeio

| ID | Itens Avaliados | Respostas | Nota |
|---|---|---|---|
| P_8_1 | O piso tátil está no eixo da faixa livre ? | Não | 0 |
| P_8_2 | Se tem uma leve mudança de direção está conforme a norma ? | Não | 0 |
