## Lote 4 - Rota: Contorno

**FRATAR**  
ENGENHARIA CONSULTIVA

| Diagnóstico da Calçada | Qualidade do Serviço | |
| Endereço: Av.Contorno, 6738 | 75 | B |

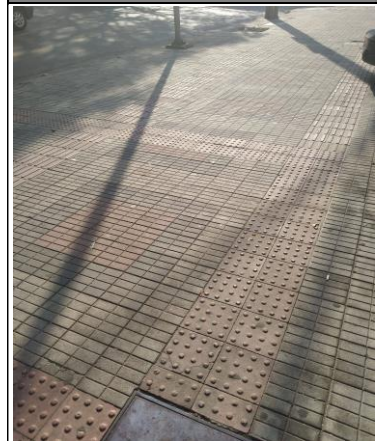
Foto Geral

| ID | Itens Avaliados | Respostas | Nota |
|---|---|---|---|
| P_11 | O Passeio está no padrão da SMPU ? | Não | 0 |
| P_16 | Classificação geral da calçada pelo pesquisador. | Regular | 5 |

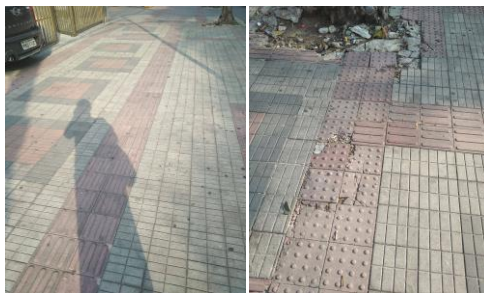
Fotos Complementares - Detalhes do Passeio

| ID | Itens Avaliados | Respostas | Nota |
|---|---|---|---|
| P_8_1 | O piso tátil está no eixo da faixa livre ? | Não | 0 |
| P_8_2 | Se tem uma leve mudança de direção está conforme a norma ? | Não | 0 |
| P_8_8 | O piso tátil está em boas condições aparentes? | Não | 0 |
