## Lote 5 - Rota: Afonso Pena

**FRATAR**  
ENGENHARIA CONSULTIVA

| Diagnóstico da Calçada | Qualidade do Serviço | |
| Endereço: Av. Afonso Pena, 1420 | <b>88</b> | <b>B</b> |

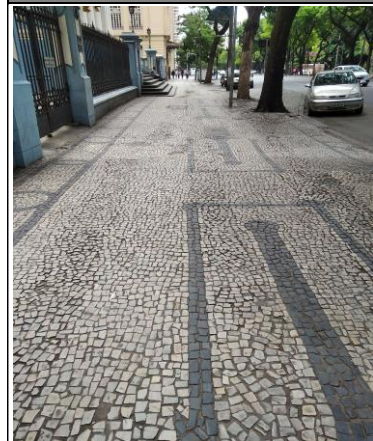
### Foto Geral

| ID | Itens Avaliados | Respostas | Nota |
|---|---|---|---|
| P_3 | Tipo de revestimento da calçada ? | Pedra Portuguesa | 8 |
| P_5 | Condições Gerais do Piso e meio-fio da calçada ? | Ótimo(a) | 10 |
| P_11 | O Passeio está no padrão da SMPU ? | Não | 0 |
| P_13 | Existe algum dispositivo de Drenagem sobre a calçada ? | Sim | 0 |

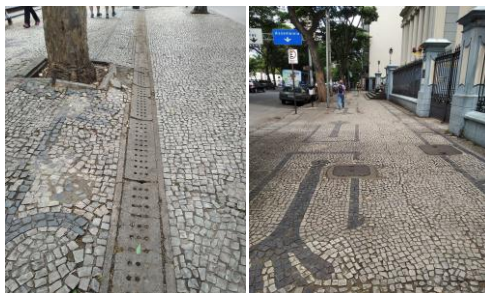
### Fotos Complementares - Detalhes do Passeio

| ID | Itens Avaliados | Respostas | Nota |
|---|---|---|---|
| P_13_1 | Dispositivo de Drenagem está devidamente instalado e bem conservado? | Sim | 0 |
| P_13_2 | Dispositivo de Drenagem oferece risco para caminamento seguro de pedestre? | Não | 0 |
