# Lote 1 - Rota: Noroeste

| Diagnóstico da Calçada | Qualidade do Serviço | |
| Endereço: Av. Brigadeiro Eduardo Gomes, 431 | 55 | C |
| Data do Registro: 26/11/2019 14:26:07 | | |

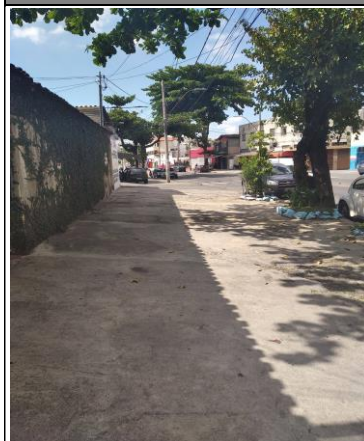
## Foto Geral

| ID | Itens Avaliados | Respostas | Nota |
|---|---|---|---|
| P_5 | Condições Gerais do Piso e meio-fio da calçada ? | Péssimo | 0 |
| P_16 | Classificação geral da calçada pelo pesquisador. | Ruim | 0 |

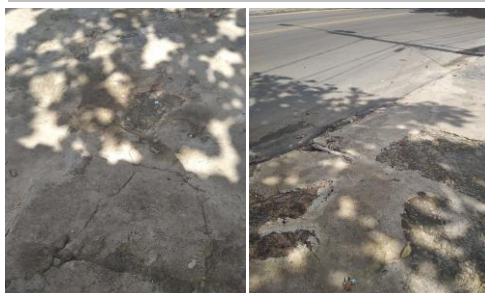
## Fotos Complementares - Detalhes do Passeio

| ID | Itens Avaliados | Respostas | Nota |
|---|---|---|---|
| P_4 | Existência de Buracos ? | Poucos | 5 |
