# Lote 1 - Rota: Noroeste

| Diagnóstico da Calçada | Qualidade do Serviço | |
| Endereço: Av. Brigadeiro Eduardo Gomes, 1252 | 50 | D |
| Num. Lote CTM: 130641200150 | | |

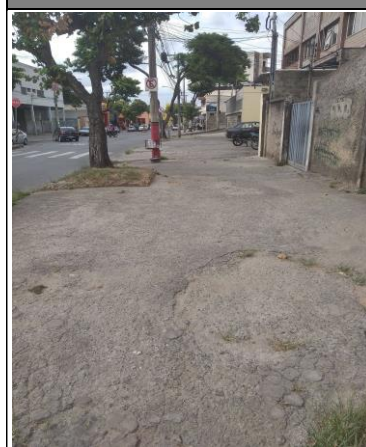
## Foto Geral

| ID | Itens Avaliados | Respostas | Nota |
|---|---|---|---|
| P_4 | Existência de Buracos ? | Muitos | 0 |
| P_5 | Condições Gerais do Piso e meio-fio da calçada ? | Péssimo | 0 |
| P_16 | Classificação geral da calçada pelo pesquisador. | Ruim | 0 |
