## Lote 4 - Rota: Contorno

**FRATAR**  
ENGENHARIA CONSULTIVA

| Diagnóstico da Calçada | Qualidade do Serviço | |
| Endereço: Av.Contorno, 9495 | 64 | C |

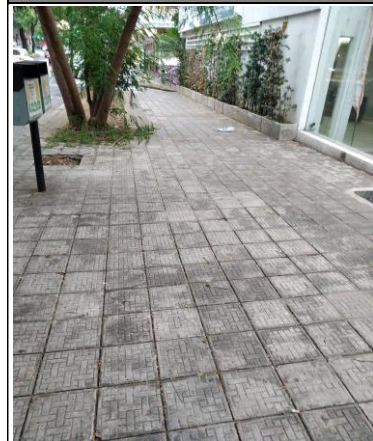
### Foto Geral

| ID | Itens Avaliados | Respostas | Nota |
|---|---|---|---|
| P_4 | Existência de Buracos ? | Poucos | 5 |
| P_5 | Condições Gerais do Piso e meio-fio da calçada ? | Regular | 5 |
| P_16 | Classificação geral da calçada pelo pesquisador. | Regular | 5 |
