# Lote 1 - Rota: Padre Pedro Pinto

| Diagnóstico da Calçada | Qualidade do Serviço | |
| Endereço: Rua Padre Pedro Pinto, 1037 | 55 | C |
| Data do Registro: 22/11/2019 09:41:54 | | |

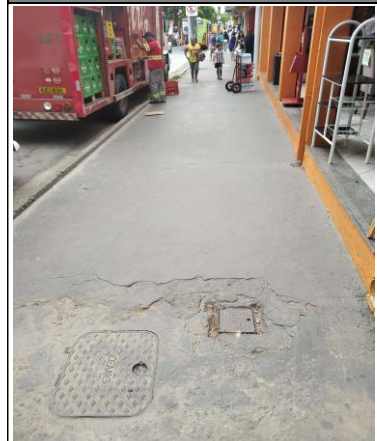
## Foto Geral

| ID | Itens Avaliados | Respostas | Nota |
|---|---|---|---|
| P_4 | Existência de Buracos ? | Poucos | 5 |
| P_5 | Condições Gerais do Piso e meio-fio da calçada ? | Péssimo | 0 |
| P_16 | Classificação geral da calçada pelo pesquisador. | Ruim | 0 |
