## Lote 4 - Rota: Raja Gabágia

**FRATAR**  
ENGENHARIA CONSULTIVA

| Diagnóstico da Calçada | Qualidade do Serviço | |
| Endereço: Rua Curitiba, 1190 | 72 | B |

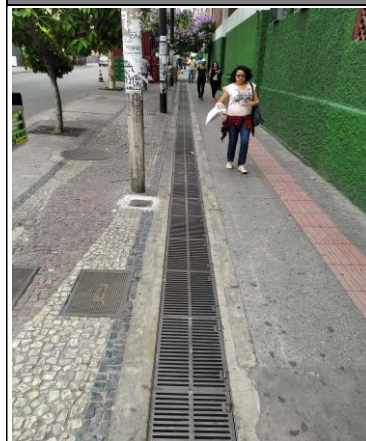
Foto Geral

| ID | Itens Avaliados | Respostas | Nota |
|---|---|---|---|
| P_16 | Classificação geral da calçada pelo pesquisador. | Regular | 5 |

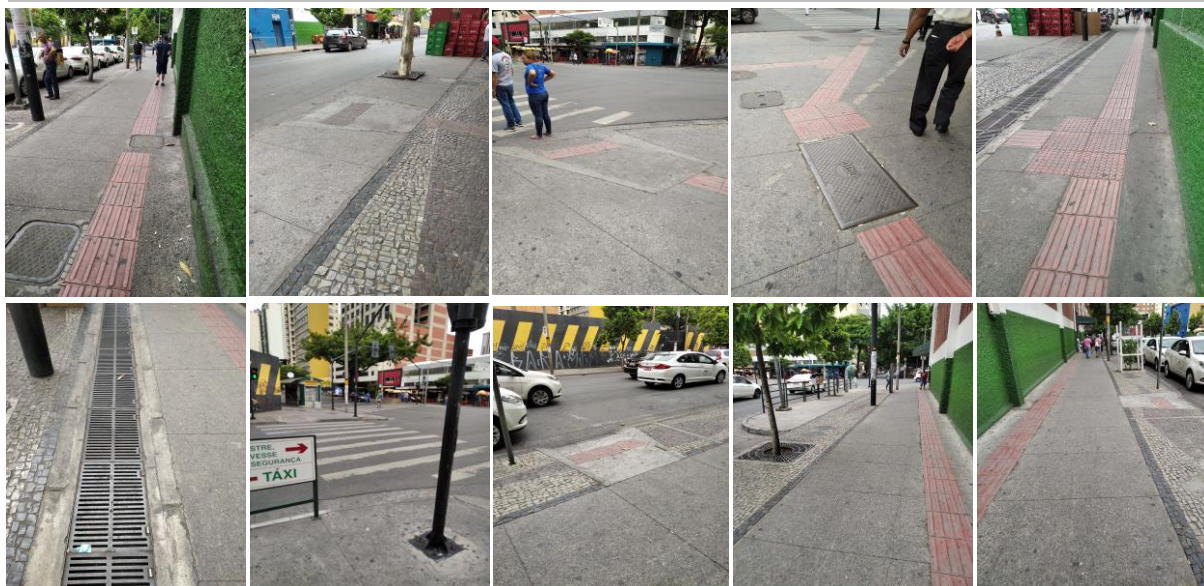
Fotos Complementares - Detalhes do Passeio

| ID | Itens Avaliados | Respostas | Nota |
|---|---|---|---|
| P_7_1_2 | Se for do Tipo 1, O rebaixo tem abas conforme a norma ? | Não | -1 |
| P_7_3 | O rebaixo possui piso tátil ? | Tem só piso de alerta | -1 |
| P_7_3_1 | O piso tátil de alerta e direcional do rebaixo está conforme a norma ? | Não | -1 |
| P_8_1 | O piso tátil está no eixo da faixa livre ? | Não | 0 |
