## Lote 5 - Rota: Afonso Pena

**FRATAR**  
ENGENHARIA CONSULTIVA

| Diagnóstico da Calçada | Qualidade do Serviço | |
| Endereço: Av. Afonso Pena, 3139 | 53 | C |

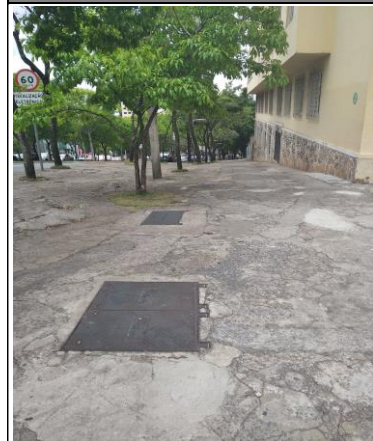
### Foto Geral

| ID | Itens Avaliados | Respostas | Nota |
|---|---|---|---|
| P_5 | Condições Gerais do Piso e meio-fio da calçada ? | Péssimo | 0 |
| P_6 | Presença de desníveis ? | Severo | 0 |
| P_16 | Classificação geral da calçada pelo pesquisador. | Ruim | 0 |

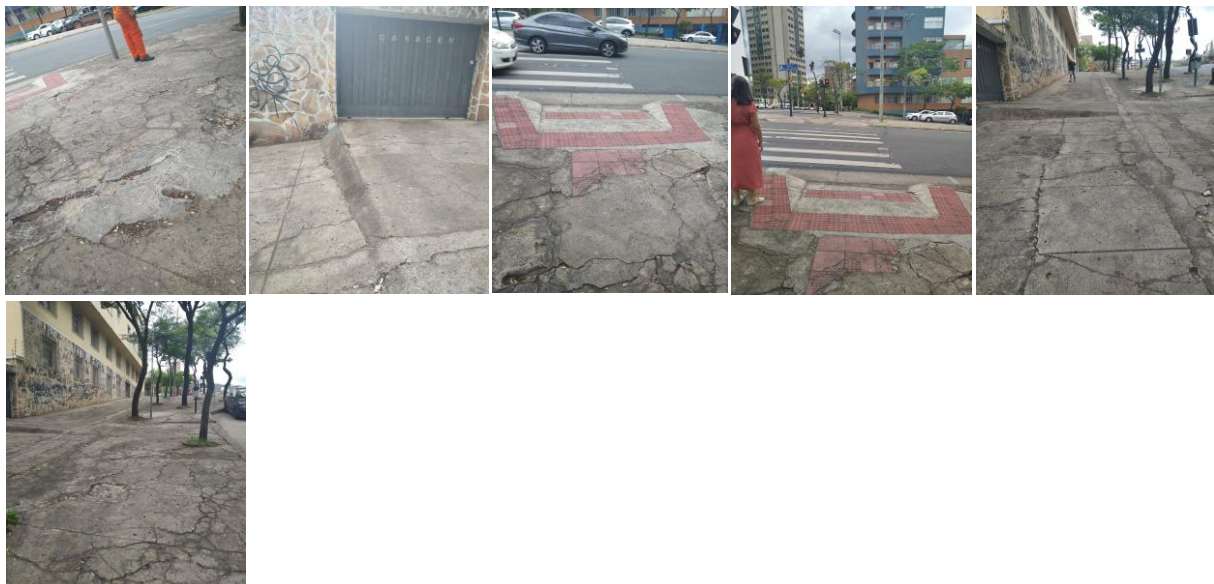
### Fotos Complementares - Detalhes do Passeio

| ID | Itens Avaliados | Respostas | Nota |
|---|---|---|---|
| P_4 | Existência de Buracos ? | Poucos | 5 |
