# Lote 1 - Rota: Padre Pedro Pinto

| Diagnóstico da Calçada | Qualidade do Serviço | |
| Endereço: Rua Padre Pedro Pinto, 1202 | 75 | B |
| Data do Registro: 22/11/2019 09:34:32 | | |

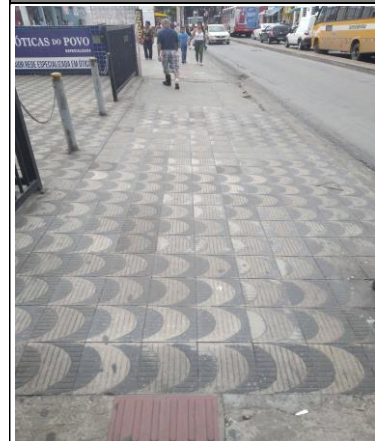
Foto Geral

| ID | Itens Avaliados | Respostas | Nota |
|---|---|---|---|
| P_4 | Existência de Buracos ? | Poucos | 5 |
| P_5 | Condições Gerais do Piso e meio-fio da calçada ? | Regular | 5 |
| P_11 | O Passeio está no padrão da SMPU ? | Não | 0 |
| P_16 | Classificação geral da calçada pelo pesquisador. | Regular | 5 |
