# Lote 5 - Rota: Afonso Pena

| Diagnóstico da Calçada | Qualidade do Serviço | |
| Endereço: Rua Professor Moraes, 360 | 55 | C |
| Num. Lote CTM: 10082600190 | | |

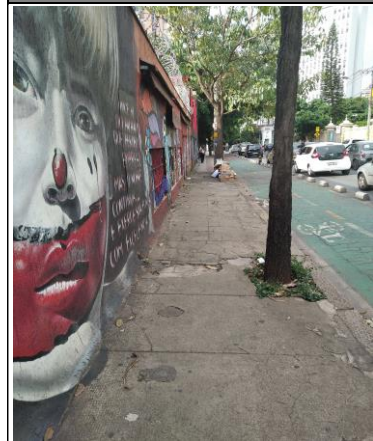
## Foto Geral

| ID | Itens Avaliados | Respostas | Nota |
|---|---|---|---|
| P_4 | Existência de Buracos ? | Muitos | 0 |
| P_5 | Condições Gerais do Piso e meio-fio da calçada ? | Regular | 5 |
| P_16 | Classificação geral da calçada pelo pesquisador. | Ruim | 0 |
