## Lote 4 - Rota: Contorno

| Diagnóstico da Calçada | Qualidade do Serviço | |
| Endereço: Av.Contorno, 5628 | 65 | C |
| Data do Registro: 05/11/2019 10:33:58 | | |

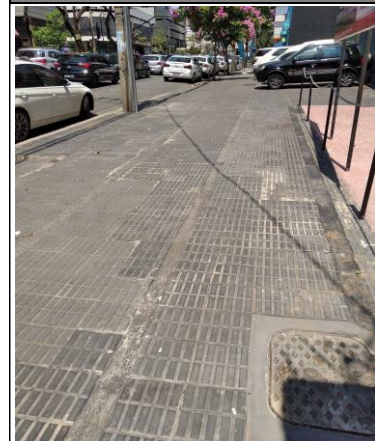
Foto Geral

| ID | Itens Avaliados | Respostas | Nota |
|---|---|---|---|
| P_4 | Existência de Buracos ? | Poucos | 5 |
| P_5 | Condições Gerais do Piso e meio-fio da calçada ? | Regular | 5 |
| P_12 | A testada possui prática de estacionamento sobre o passeio ? | Sim | 0 |
| P_16 | Classificação geral da calçada pelo pesquisador. | Regular | 5 |
