## Lote 4 - Rota: Contorno

| Diagnóstico da Calçada | Qualidade do Serviço | |
| Endereço: Av.Contorno, 6621 | 64 | C |
| Data do Registro: 07/11/2019 16:55:50 | | |

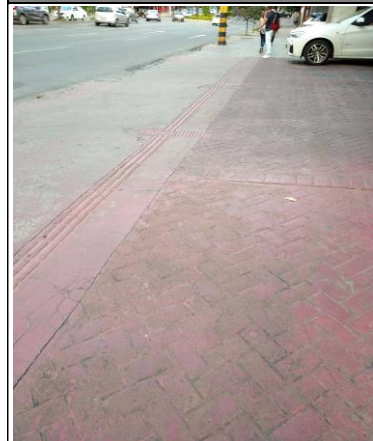
### Foto Geral

| ID | Itens Avaliados | Respostas | Nota |
|---|---|---|---|
| P_4 | Existência de Buracos ? | Poucos | 5 |
| P_5 | Condições Gerais do Piso e meio-fio da calçada ? | Regular | 5 |
| P_11 | O Passeio está no padrão da SMPU ? | Não | 0 |
| P_12 | A testada possui prática de estacionamento sobre o passeio ? | Sim | 0 |
| P_16 | Classificação geral da calçada pelo pesquisador. | Regular | 5 |

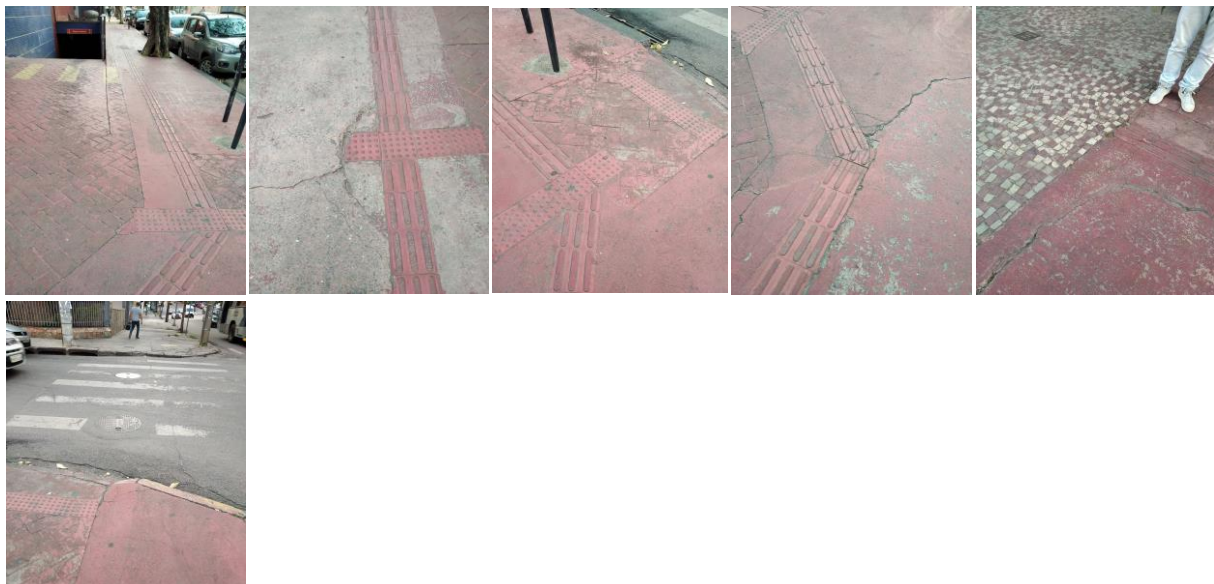
### Fotos Complementares - Detalhes do Passeio

| ID | Itens Avaliados | Respostas | Nota |
|---|---|---|---|
| P_7_3 | O rebaixo possui piso tátil ? | Tem só piso de alerta | -1 |
