## Lote 4 - Rota: Raja Gabália

**FRATAR**  
ENGENHARIA CONSULTIVA

| Diagnóstico da Calçada | Qualidade do Serviço | |
|---|---|---|
| Endereço: Av. Olegário Maciel, 1516 | 68 | C |
| Num. Lote CTM: 10226700445 | | |

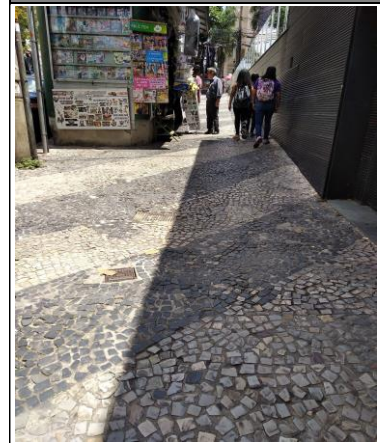
### Foto Geral

| ID | Itens Avaliados | Respostas | Nota |
|---|---|---|---|
| P_4 | Existência de Buracos ? | Poucos | 5 |
| P_5 | Condições Gerais do Piso e meio-fio da calçada ? | Regular | 5 |
| P_6 | Presença de desníveis ? | Leve | 7 |
| P_16 | Classificação geral da calçada pelo pesquisador. | Regular | 5 |

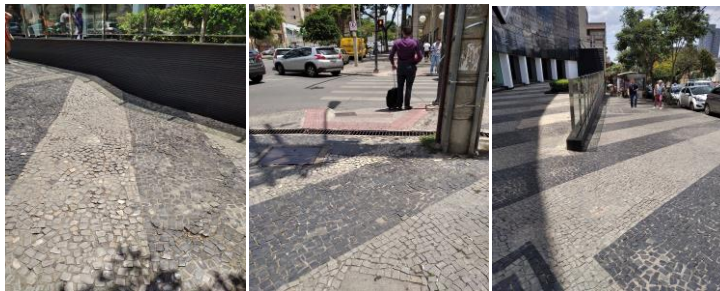
### Fotos Complementares - Detalhes do Passeio

| ID | Itens Avaliados | Respostas | Nota |
|---|---|---|---|
| P_7_1_2 | Se for do Tipo 1, O rebaixo tem abas conforme a norma ? | Não | -1 |
| P_7_3 | O rebaixo possui piso tátil ? | Tem só piso de alerta | -1 |
