## Lote 4 - Rota: Raja Gabália

**FRATAR**  
ENGENHARIA CONSULTIVA

| Diagnóstico da Calçada | Qualidade do Serviço | |
| Endereço: Av. Olegário Maciel, 2280 | 62 | C |

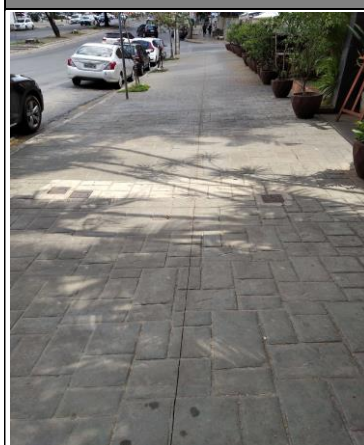
### Foto Geral

| ID | Itens Avaliados | Respostas | Nota |
|---|---|---|---|
| P_6 | Presença de desníveis ? | Leve | 7 |
| P_7 | Tem rebaixamento de calçada para Pedestre ? | Não, mas deveria ter. | 0 |
| P_11 | O Passeio está no padrão da SMPU ? | Não | 0 |
| P_16 | Classificação geral da calçada pelo pesquisador. | Regular | 5 |
